# ***LAUDO DE VISTORIA TÉCNICA***

***OBJETO: VISTORIA DE RESIDÊNCIA COM POSSÍVEL RISCO DE QUEDA DA COBERTURA***

***LOCAL: RUA 31 DE MARÇO, Nº175 – CENTRO – SANTANA DO GARAMBÉU-MG***

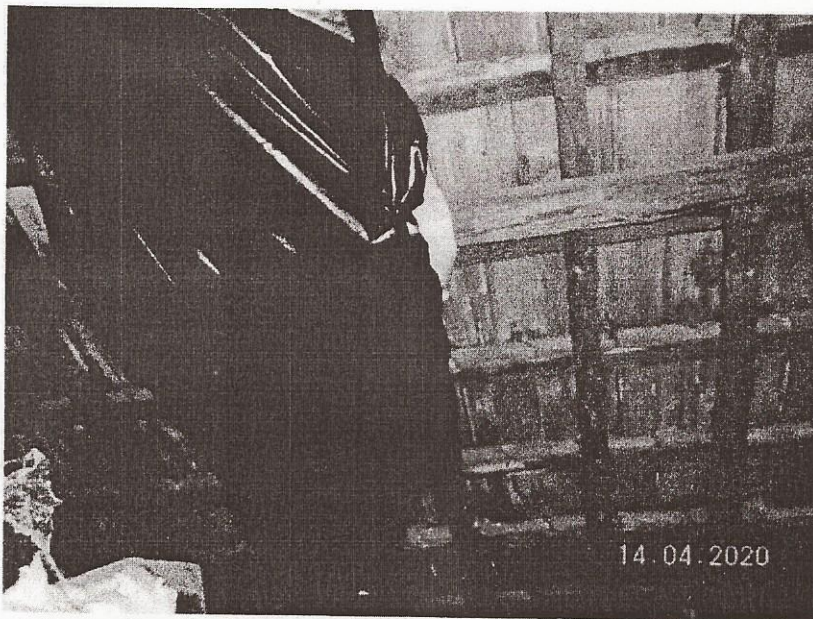
3.1 – Na cobertura foi constatado elevado grau de deterioração das peças do engradamento, devido diversos pontos de infiltração que comprometeram o madeiramento existente e conseqüentemente toda cobertura, inclusive com risco de queda (ver Fotos 01 a 05);

Foto 03 – Detalhe interno da cobertura com destaque pontos de infiltração com a colocação de lona

Concluo que, a situação verificada na cobertura requer intervenção urgente. A solução implica na demolição e reconstrução de toda cobertura e revisão das instalações elétricas.

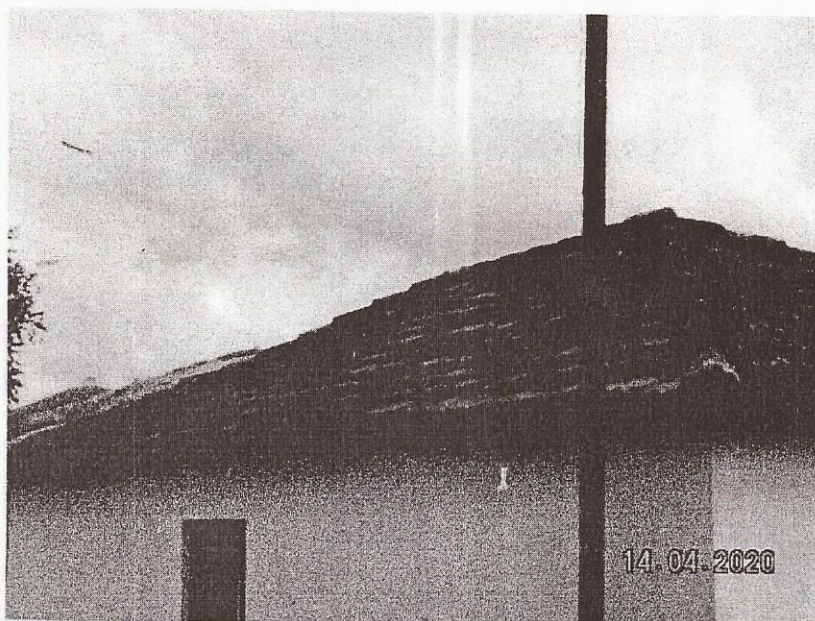
Foto 04 – Detalhe externo da cobertura com destaque para o telhamento irregular, inclusive com flambagem do engradamento

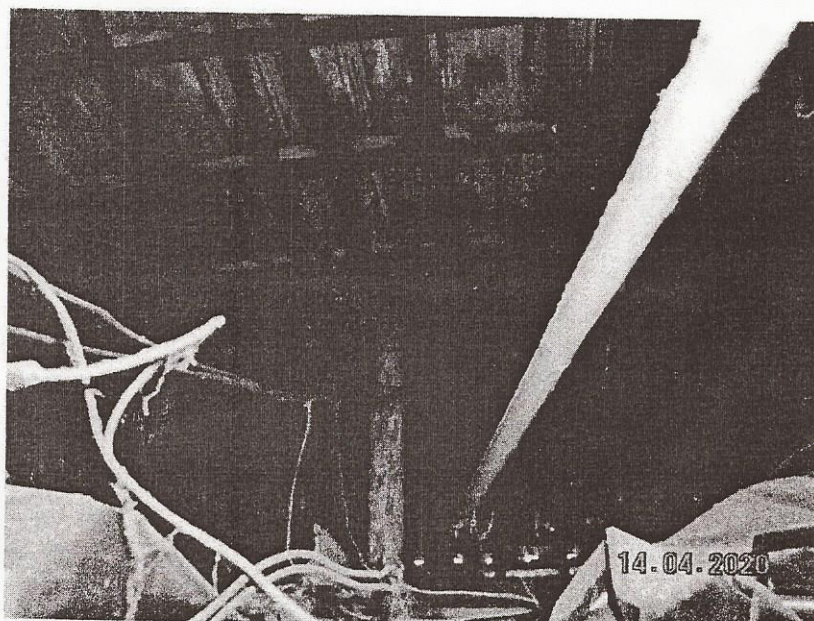
3.2 – Na vistoria do teto pôde-se atestar a precariedade das instalações elétricas, que devido sua instalação não ser embutida e muito antiga, coloca em risco o imóvel e seus usuários na situação de haver um curto circuito (ver Fotos 06 a 05);

Foto 06 – Detalhe da instalação elétrica existente executada de forma precária
